Kurzbericht 75682.A – Bauakustische Messungen - Sanitärinstallationen
Objekt: Manhattan Park, Wohnüberbauung – Zürich-Affoltern
Auftrag: Gämperle Sanitär Elemente AG – Thuraustrasse 30 – CH 9500 Wil

Zusammenfassung Messreihen A bis F

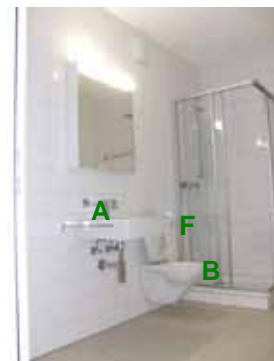
Ansicht Bad 1 und Bad 2 - Senderaum

Messreihe A
Messreihe B
Messreihe C
Messreihe D
Messreihe E
Messreihe F

Pendelfallhammer
Pendelfallhammer
Pendelfallhammer
Pendelfallhammer
Pendelfallhammer

Lavabo
WC
Lavabo
WC
Badewanne
WC

hintere Ablagefläche
vorderer Rand
hintere Ablagefläche
vorderer Rand
Mitte Fläche
Spülung
